E12026061611005625734

## ARAÇ EKSPERTİZ RAPORU

## Bajaj Avenger Street 150 (Gri) - 2012

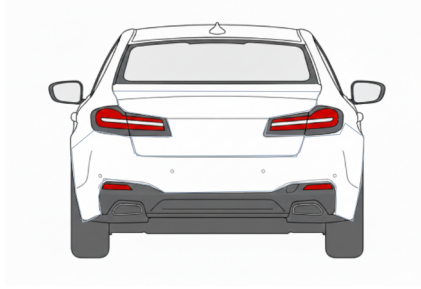
## ARKA

| PARÇA | DURUM |
|---|---|
| Bagaj Kapağı | Orijinal |
| Arka Tampon | Orijinal |
| Arka Panel | Orijinal |
| Bagaj Havuzu Sacı | Orijinal |
