## ARAÇ EKSPERTİZ RAPORU

## BMW 120i (Siyah) - 2022

PLAKA  
34MHL22UYGULANAN PAKET  
ODAK CHECK UP

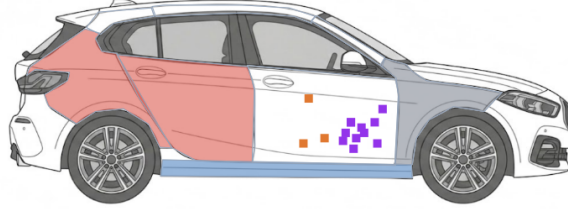
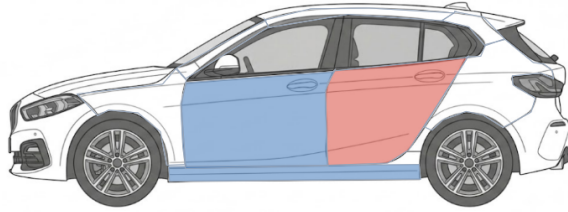
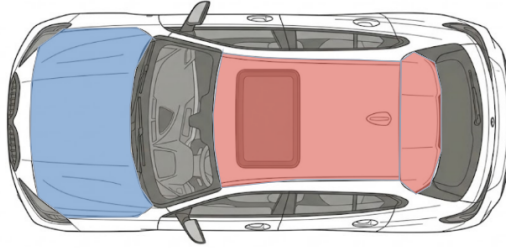
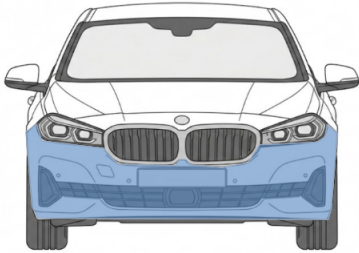
## KAPORTA VE BOYA TESTİ

| PARÇA | DURUM |
|---|---|
| Sağ Ön Kapı | LOKAL BOYALI <b>G</b> |
| Sağ Arka Kapı | DEĞİŞEN |
| Sağ Ön Çamurluk | PLASTİK <b>K</b> · <b>ST</b> |
| Sağ Marşpiyel | BOYALI <b>R</b> |
| Sağ Arka Çamurluk | DEĞİŞEN <b>Ç</b> |

| PARÇA | DURUM |
|---|---|
| Sol Ön Kapı | BOYALI <b>K</b> |
| Sol Arka Kapı | DEĞİŞEN |
| Sol Marşpiyel | BOYALI |

| PARÇA | DURUM |
|---|---|
| Tavan | DEĞİŞEN <b>R</b> · <b>CT</b> |
| Kaput | BOYALI |
| Bagaj Kapağı Üstü | DEĞİŞEN |

| PARÇA | DURUM |
|---|---|
| Ön Tampon | BOYALI <b>R</b> |
| Ön Panel | BOYALI <b>Ç</b> |
| Ön Sağ Podye | DEĞİŞEN <b>R</b> |
| Ön Sol Şase | BOYALI |
| Ön Sol Podye | DEĞİŞEN |

| PARÇA | DURUM |
|---|---|
| Bagaj Kapağı | BOYALI |
| Arka Tampon | DEĞİŞEN |
| Arka Panel | BOYALI |
| Bagaj Havuzu Sacı | DEĞİŞEN |
| Arka Sağ Şase | DEĞİŞEN |
| Arka Sol Şase | BOYALI |
