16AZC220

## ARAÇ EKSPERTİZ RAPORU

## Acura MDX (Beyaz) - 1913

| Rapor No | E12026062802143428048 |

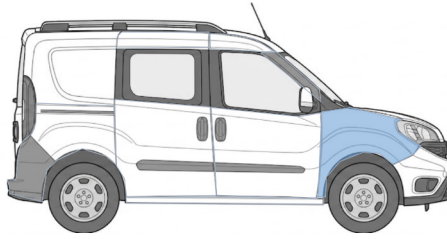
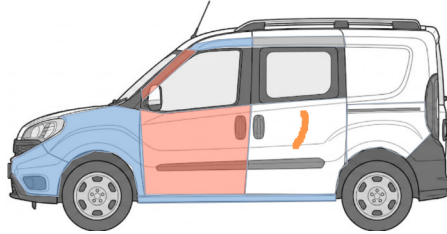
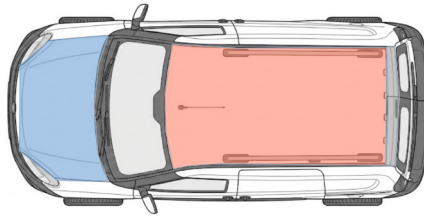
## Kaporta ve Boya Değerlendirmesi

| PARÇA | DURUM |
|---|---|
| Sağ Ön Çamurluk | <b>BOYALI</b> |

| PARÇA | DURUM |
|---|---|
| Sol Ön Çamurluk | <b>BOYALI</b> |
| Sol Ön Kapı | <b>DEĞİŞEN</b> |
| Sol Arka Kapı | <b>LOKAL BOYALI</b> |
| Sol Marşpiyel | <b>BOYALI</b> |
| Sol Ön Direk | <b>DEĞİŞEN</b> |
| Sol Ön Kapı Direği | <b>BOYALI</b> |
| Sol Podye | <b>BOYALI</b> |

| PARÇA | DURUM |
|---|---|
| Kaput | <b>BOYALI</b> |
| Tavan | <b>DEĞİŞEN</b> |
