## ARAÇ EKSPERTİZ RAPORU

## Acura MDX (Beyaz) - 1913

PLAKA  
16AZC220UYGULANAN PAKET  
sqadasd

| Rapor No | E12026062802143428048 |

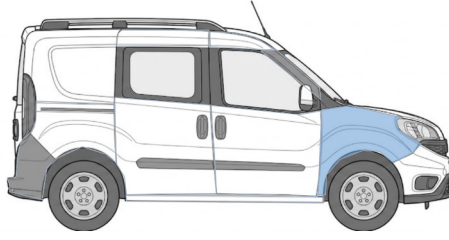
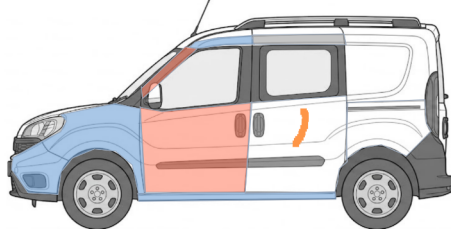
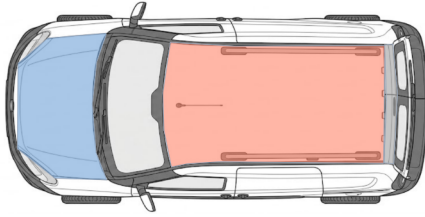
## Kaporta ve Boya Değerlendirmesi

Araç görselleri ve renk açıklamaları

## SAĞ

| PARÇA | DURUM |
|---|---|
| Sağ Ön Kapı | ORİJİNAL |
| Sağ Arka Kapı | ORİJİNAL |
| Sağ Marşpiyel | ORİJİNAL |
| Sağ Ön Çamurluk | BOYALI |
| Sağ Arka Çamurluk | ORİJİNAL |
| Sağ Ön Direk | ORİJİNAL |
| Sağ Ön Kapı Direği | ORİJİNAL |
| Sağ Arka Kapı Direği | ORİJİNAL |
| Sağ Şase | ORİJİNAL |
| Sağ Podye | ORİJİNAL |

## SOL

| PARÇA | DURUM |
| Sol Ön Çamurluk | BOYALI |
| Sol Ön Kapı | DEĞİŞEN |
| Sol Arka Kapı | LOKAL BOYALI |
| Sol Arka Çamurluk | ORİJİNAL |
| Sol Marşpiyel | BOYALI |
| Sol Ön Direk | DEĞİŞEN |
| Sol Ön Kapı Direği | BOYALI |
| Sol Arka Kapı Direği | PLASTİK |
| Sol Şase | PLASTİK |
| Sol Podye | BOYALI |

## ÜST

| PARÇA | DURUM |
| Kaput | BOYALI |
| Tavan | DEĞİŞEN |
| Bagaj Kapağı Üstü | PLASTİK |

## ÖN

| PARÇA | DURUM |
| Ön Tampon | ORİJİNAL |
| Ön Panel | ORİJİNAL |

## ARKA

| PARÇA | DURUM |
| Bagaj Kapağı | ORİJİNAL |
| Arka Tampon | ORİJİNAL |
| Arka Panel | ORİJİNAL |
| Bagaj Havuzu Sacı | ORİJİNAL |
