## ARAÇ EKSPERTİZ RAPORU

## Acura MDX (Beyaz) - 2003

| Rapor No | E12026062918090227605 |

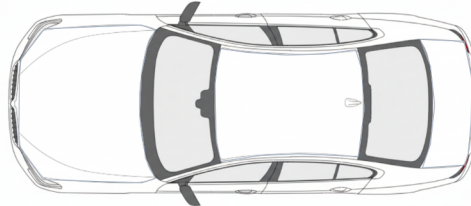
| PARÇA | DURUM |
|---|---|
| Sağ Ön Kapı | BOYALI |
| Sağ Arka Kapı | DEĞİŞEN |
| Sağ Ön Çamurluk | LOKAL BOYALI |

| PARÇA | DURUM |
|---|---|
| Arka Sağ Şase | BOYALI |
| Arka Sol Şase | DEĞİŞEN |
