## ARAÇ EKSPERTİZ RAPORU

## Alfa Romeo 146 (Siyah) - 2002

| Plaka | 34MHL51 |

| Rapor No | E12026063011093752229 |

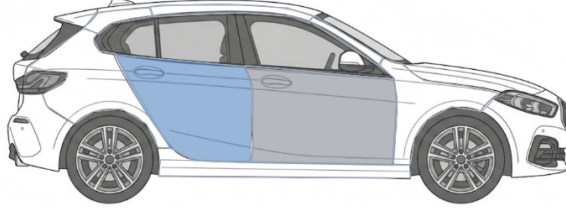
## KAPORTA VE BOYA TESTİ

| PARÇA | DURUM |
|---|---|
| Sağ Ön Kapı | PLASTİK <b>ST</b> |
| Sağ Arka Kapı | BOYALI <b>R</b> |

| PARÇA | DURUM |
|---|---|
| Sol Arka Direk | BOYALI |
| Sol Orta Direk | BOYALI |
| Sol Ön Kapı Direği | DEĞİŞEN |

| PARÇA | DURUM |
|---|---|
| Bagaj Kapağı | LOKAL BOYALI |
| Arka Tampon | DEĞİŞEN |
| Arka Panel | BOYALI |
| Bagaj Havuzu Sacı | DEĞİŞEN |
| Arka Sol Şase | DEĞİŞEN |
