## ARAÇ EKSPERTİZ RAPORU

## Alfa Romeo 146 (Siyah) - 2002

## ARAÇ BİLGİLERİ

| Rapor No | E12026063011093752229 |

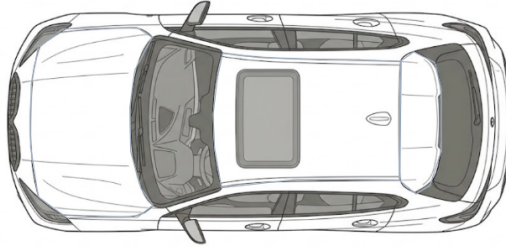
## KAPORTA VE BOYA TESTİ

| PARÇA | DURUM |
|---|---|
| Sağ Ön Kapı | PLASTİK <b>ST</b> |
| Sağ Arka Kapı | BOYALI <b>R</b> |

| PARÇA | DURUM |
|---|---|
| Sol Arka Direk | BOYALI |
| Sol Orta Direk | BOYALI |
| Sol Ön Kapı Direği | DEĞİŞEN |

| PARÇA | DURUM |
|---|---|
| Bagaj Kapağı | LOKAL BOYALI |
| Arka Tampon | DEĞİŞEN |
| Arka Panel | BOYALI |
| Bagaj Havuzu Sacı | DEĞİŞEN |
| Arka Sol Şase | DEĞİŞEN |
