## ARAÇ EKSPERTİZ RAPORU

## Alfa Romeo 146 (Siyah) - 2002

PLAKA  
34MHL51UYGULANAN PAKET  
sqadasd

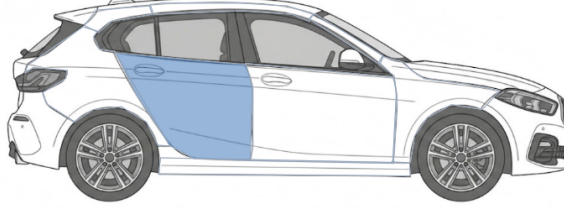
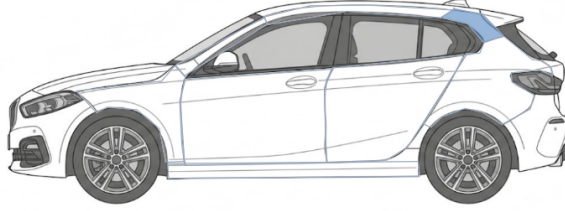
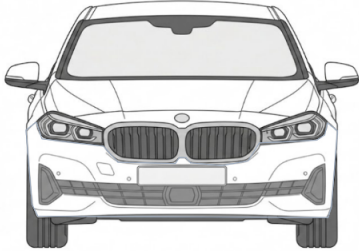
## KAPORTA VE BOYA TESTİ

| PARÇA | DURUM |
|---|---|
| Sağ Ön Kapı | LOKAL BOYALI <b>ST</b> |
| Sağ Arka Kapı | BOYALI <b>R</b> |

| PARÇA | DURUM |
|---|---|
| Sol Arka Direk | BOYALI |
| Sol Orta Direk | BOYALI |
| Sol Ön Kapı Direği | DEĞİŞEN |

| PARÇA | DURUM |
|---|---|
| Bagaj Kapağı | LOKAL BOYALI |
| Arka Tampon | DEĞİŞEN |
| Arka Panel | BOYALI |
| Bagaj Havuzu Sacı | DEĞİŞEN |
| Arka Sol Şase | DEĞİŞEN |
