## ARAÇ EKSPERTİZ RAPORU

## Alfa Romeo 146 (Siyah) - 2002

| Plaka | 34MHL51 |

| Rapor No | E12026063011093752229 |

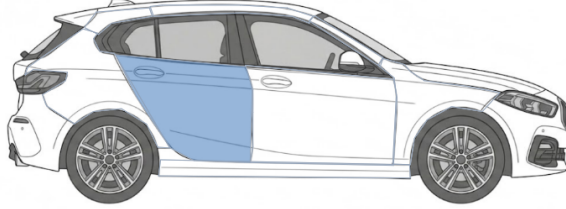
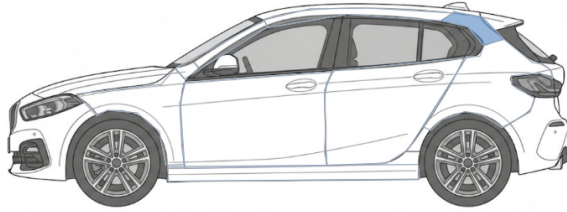
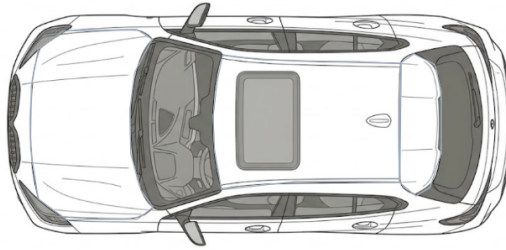
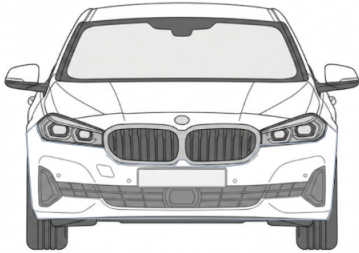
## KAPORTA VE BOYA TESTİ

| PARÇA | DURUM |
|---|---|
| Sağ Ön Kapı | LOKAL BOYALI <b>ST</b> |
| Sağ Arka Kapı | BOYALI <b>R</b> |

| PARÇA | DURUM |
|---|---|
| Sol Arka Direk | BOYALI |
| Sol Orta Direk | BOYALI |
| Sol Ön Kapı Direği | DEĞİŞEN |

| PARÇA | DURUM |
|---|---|
| Bagaj Kapağı | LOKAL BOYALI |
| Arka Tampon | DEĞİŞEN |
| Arka Panel | BOYALI |
| Bagaj Havuzu Sacı | DEĞİŞEN |
| Arka Sol Şase | DEĞİŞEN |
