PLAKA  
34MHL58ŞASE NO  
54564564566546546KM  
121.212TARİH  
30-06-2026TSE HYB NO  
16-HYB-4266

## ARAÇ EKSPERTİZ RAPORU

## Aeon Elite 250 (Beyaz) - 2002

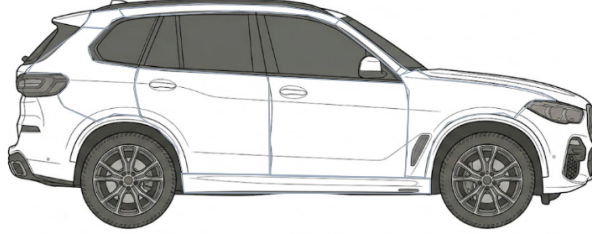
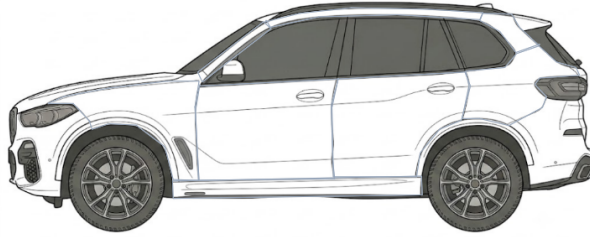
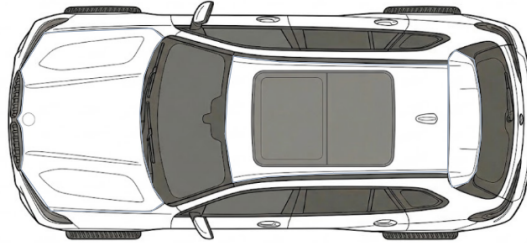
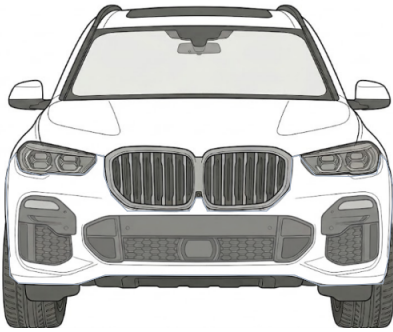
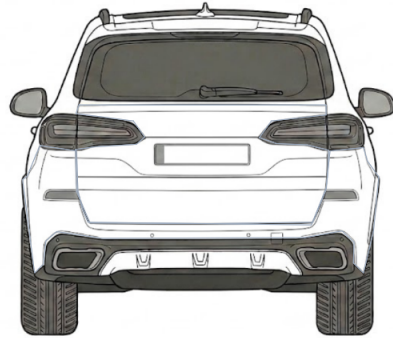
## KAPORTA VE BOYA TESTİ

## SAĞ

| PARÇA | DURUM |
|---|---|
| Sağ Ön Kapı | ORİJİNAL |

## SOL

| PARÇA | DURUM |
|---|---|
| Sol Ön Kapı | ORİJİNAL |

## ÜST

| PARÇA | DURUM |
|---|---|
| Tavan | ORİJİNAL |

## ÖN

| PARÇA | DURUM |
|---|---|
| Ön Tampon | ORİJİNAL |

## ARKA

| PARÇA | DURUM |
|---|---|
| Bagaj Kapağı | ORİJİNAL |
