## ARAÇ EKSPERTİZ RAPORU

## AKIA ULTRA LF12 (mavi) - 2026

| Rapor No | E12026063018052271994 |

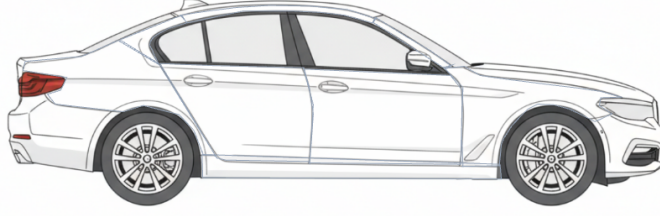
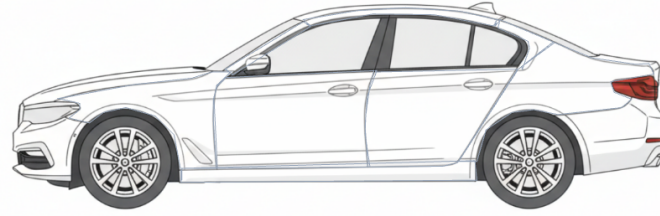
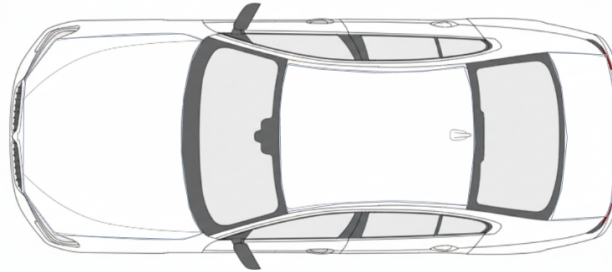
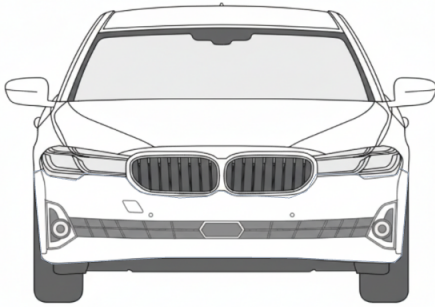
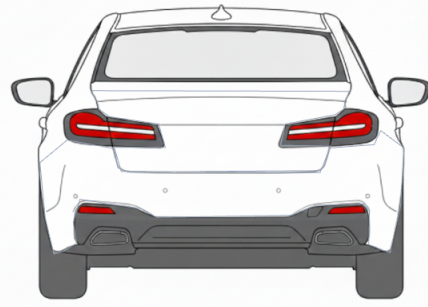
## KAPORTA VE BOYA TESTİ

| PARÇA | DURUM |

| PARÇA | DURUM |

| PARÇA | DURUM |
