## ARAÇ EKSPERTİZ RAPORU

## Acura MDX (Beyaz) - 1913

## KAPORTA VE BOYA TESTİ

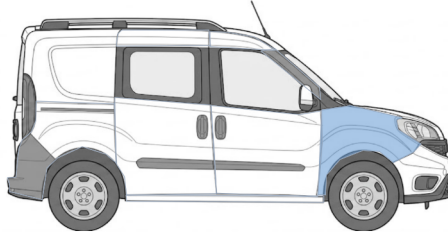
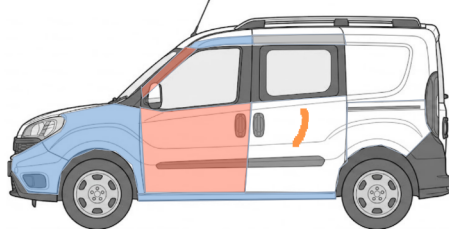
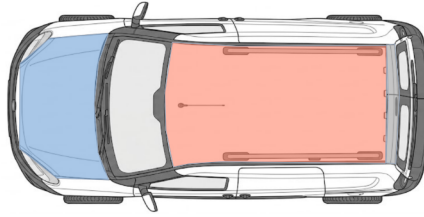
## Kaporta ve Boya Değerlendirmesi

Araç görselleri ve renk açıklamaları

| PARÇA | DURUM |
|---|---|
| Sağ Ön Çamurluk | <b>BOYALI</b> |

| PARÇA | DURUM |
|---|---|
| Sol Ön Çamurluk | <b>BOYALI</b> |
| Sol Ön Kapı | <b>DEĞİŞEN</b> |
| Sol Arka Kapı | <b>LOKAL BOYALI</b> |
| Sol Marşpiyel | <b>BOYALI</b> |
| Sol Ön Direk | <b>DEĞİŞEN</b> |
| Sol Ön Kapı Direği | <b>BOYALI</b> |
| Sol Podye | <b>BOYALI</b> |

| PARÇA | DURUM |
|---|---|
| Kaput | <b>BOYALI</b> |
| Tavan | <b>DEĞİŞEN</b> |
