PLAKA  
16AZC220ŞASE NO  
12345678901234567KM  
191.309TARİH  
28-06-2026TSE HYB NO  
16-HYB-4266

## ARAÇ EKSPERTİZ RAPORU

## Acura MDX (Beyaz) - 1913

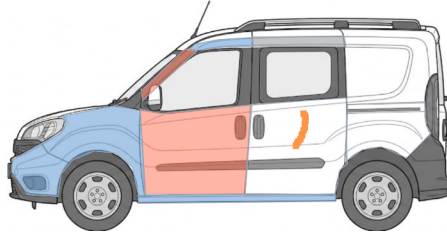
## Kaporta ve Boya Değerlendirmesi

Araç görselleri ve renk açıklamaları

Orijinal

Boyalı

Lokal Boya

Değişen

Göçük İşlemi

Plastik
