## ARAÇ EKSPERTİZ RAPORU

## AKIA ULTRA LF12 (mavi) - 2026

| Marka / Model | AKIA ULTRA LF12 (mavi) - 2026 |

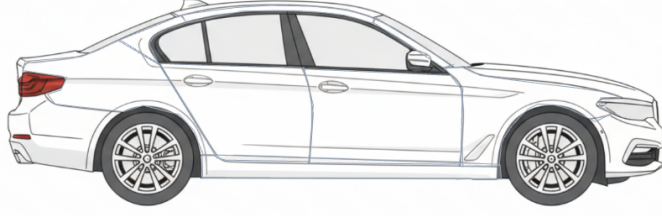
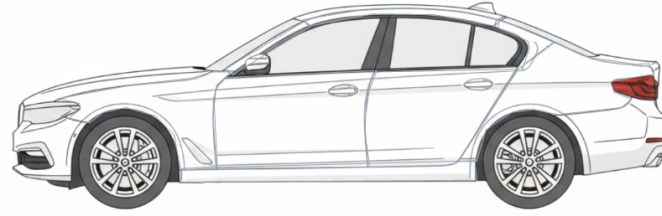
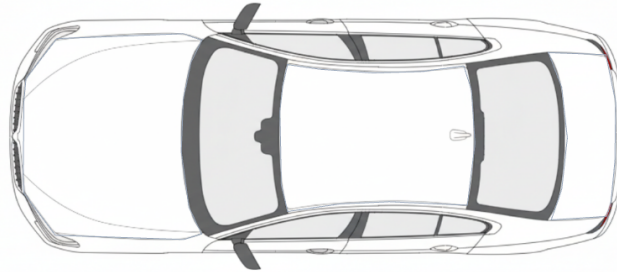
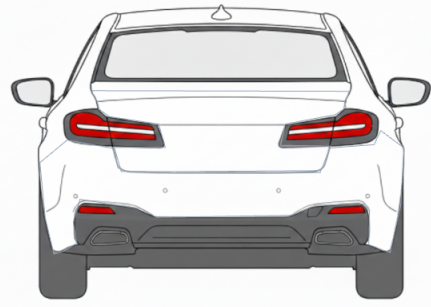
## KAPORTA VE BOYA TESTİ

○ Orjinal ● Boyalı ● Lokal Boya ● Değişen ● Göçük İşlemi ● Plastik
