## ARAÇ EKSPERTİZ RAPORU

## Honda Civic (Gri) - 2007

34MHL55 | İnegöl

E42026051613022313154

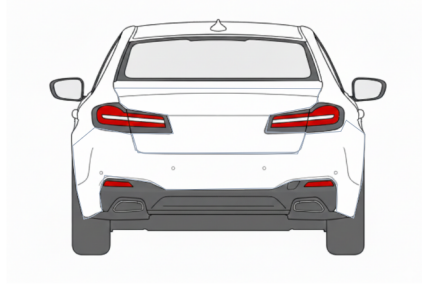
| Parça | Durum |
| Bagaj Kapağı | Orijinal |
| Arka Tampon | Orijinal |
| Arka Panel | Orijinal |
| Bagaj Havuzu Sacı | Orijinal |
