## ARAÇ EKSPERTİZ RAPORU

## Acura MDX (Beyaz) - 2003

| Rapor No | E12026062918090227605 |

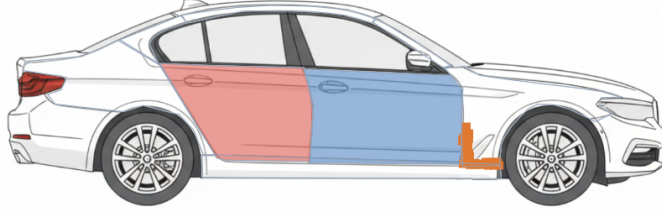
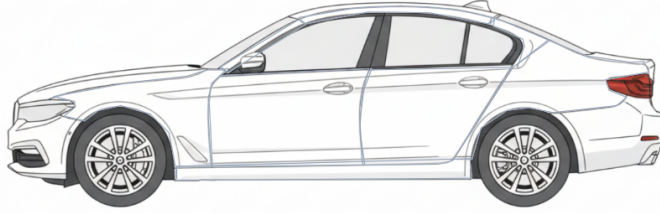
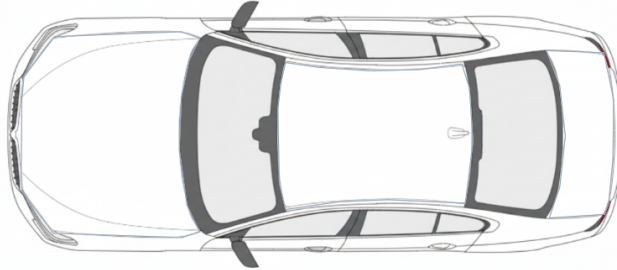
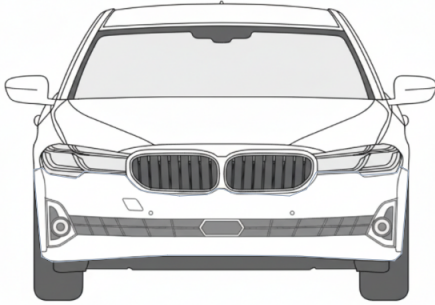
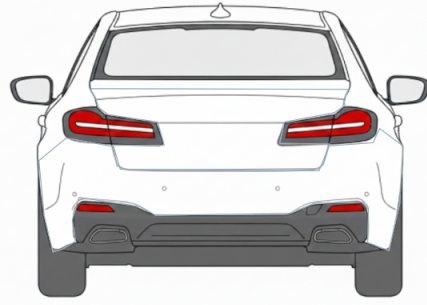
## KAPORTA VE BOYA TESTİ

○ Orjinal ● Boyalı ● Lokal Boya ● Değişen ● Göçük İşlemi ● Plastik

| PARÇA | DURUM |
|---|---|
| Sağ Ön Kapı | BOYALI |
| Sağ Arka Kapı | DEĞİŞEN |
| Sağ Ön Çamurluk | LOKAL BOYALI |

| PARÇA | DURUM |
|---|---|
| Arka Sağ Şase | BOYALI |
| Arka Sol Şase | DEĞİŞEN |
