16AZC220

## ARAÇ EKSPERTİZ RAPORU

## Acura MDX (Beyaz) - 1913

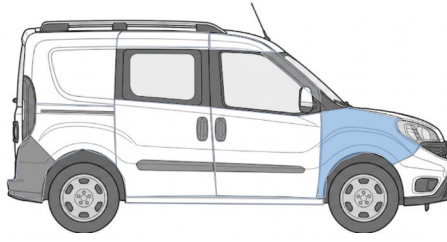
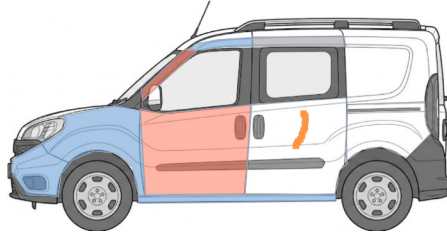
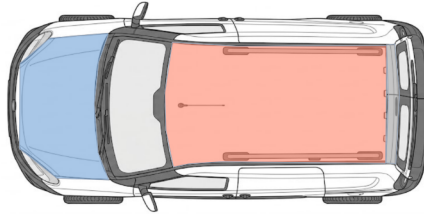
## Kaporta ve Boya Değerlendirmesi

Araç görselleri ve renk açıklamaları

| PARÇA | DURUM |
|---|---|
| Sağ Ön Çamurluk | <b>BOYALI</b> |

| PARÇA | DURUM |
|---|---|
| Sol Ön Çamurluk | <b>BOYALI</b> |
| Sol Ön Kapı | <b>DEĞİŞEN</b> |
| Sol Arka Kapı | <b>LOKAL BOYALI</b> |
| Sol Marşpiyel | <b>BOYALI</b> |
| Sol Ön Direk | <b>DEĞİŞEN</b> |
| Sol Ön Kapı Direği | <b>BOYALI</b> |
| Sol Podye | <b>BOYALI</b> |

| PARÇA | DURUM |
|---|---|
| Kaput | <b>BOYALI</b> |
| Tavan | <b>DEĞİŞEN</b> |
