## ARAÇ EKSPERTİZ RAPORU

## Acura MDX (Beyaz) - 2003

| Rapor No | E12026062918090227605 |

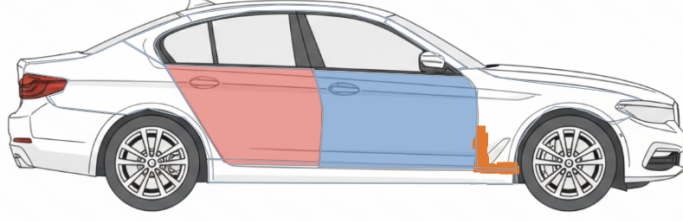
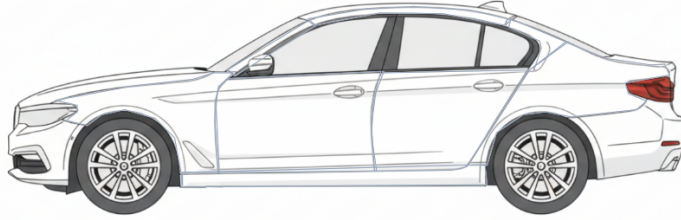
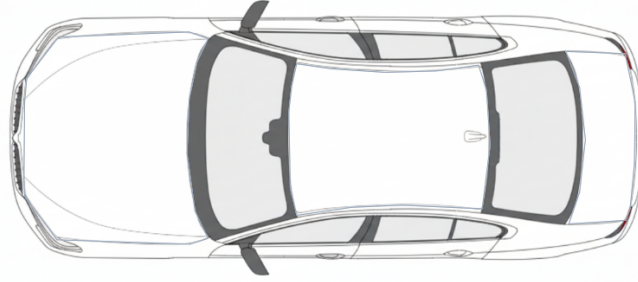
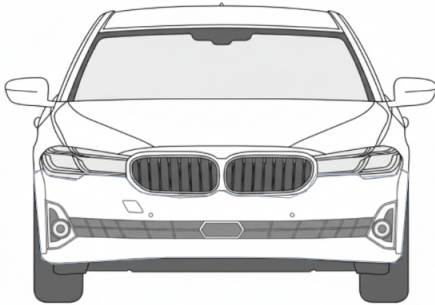
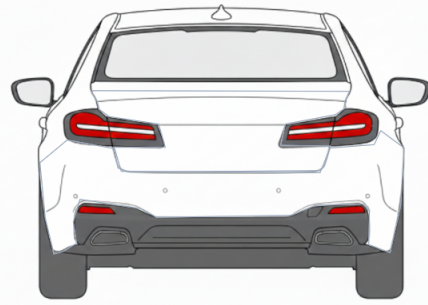
## KAPORTA VE BOYA TESTİ

## SAĞ

| PARÇA | DURUM |
|---|---|
| Sağ Ön Kapı | BOYALI |
| Sağ Arka Kapı | DEĞİŞEN |
| Sağ Ön Çamurluk | LOKAL BOYALI |

## SOL

## ÜST

## ÖN

## ARKA

| PARÇA | DURUM |
|---|---|
| Arka Sağ Şase | BOYALI |
| Arka Sol Şase | DEĞİŞEN |
