16KC271

## ARAÇ EKSPERTİZ RAPORU

## BMW 525 xDrive (mavi) - 2026

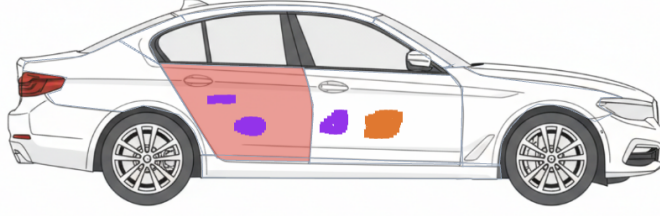
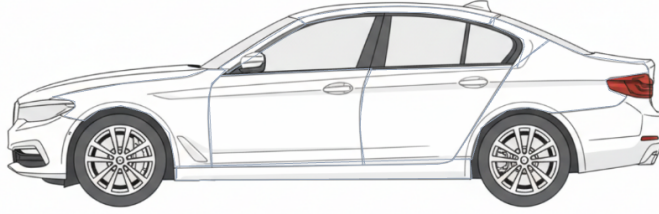
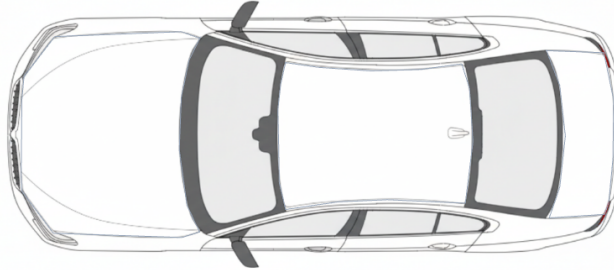
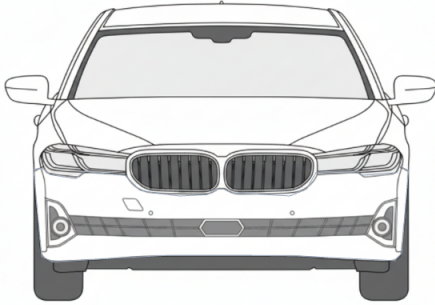
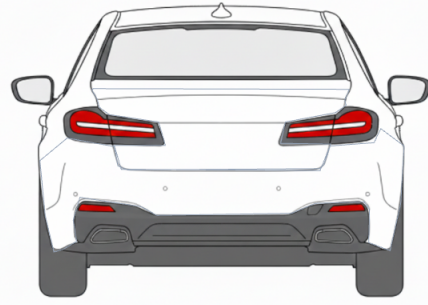
## KAPORTA VE BOYA TESTİ

| PARÇA | DURUM |
|---|---|
| Sağ Ön Kapı | LOKAL BOYALI <b>G</b> |
| Sağ Arka Kapı | DEĞİŞEN <b>G</b> |
